1993年1月の釧路沖地震によって生じた地盤災害と その特徴

著者	井口 隆
雑誌名	防災科学技術研究所 研究報告
巻	59
ページ	31-56
発行年	1999-03
URL	http://doi.org/10.24732/nied.00001100

井口 隆*

Ground Disaster Caused by the Kushiro-oki Earthquake on 15 January 1993

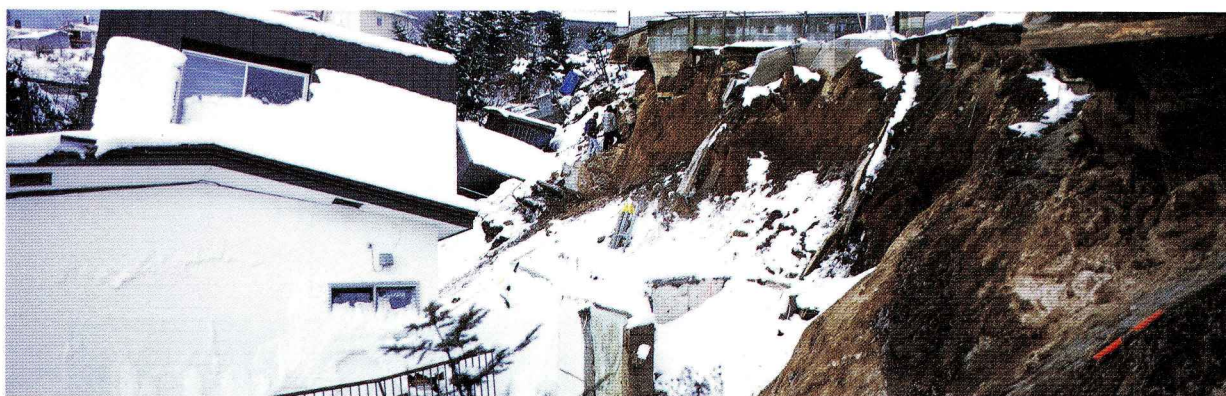
写真 2 緑ヶ岡6丁目地すべりの滑落崖と滑り落ちた住宅

られていた住宅一戸が丸ごと転落した(図 8 の C 宅, 写真 2)ほか、その東隣りの家の風呂場が転落し、西隣の住宅では庭が住居土台の足下から滑り落ちたため、庭に面した南側 1 m 程の土台が宙に浮いた形となった(写真 2)。一方、地すべりの移動土塊は道路を越えてすべり出し、道路南にあった 2 戸の住宅の一階外壁にぶつかり、住宅全体をかしがせる様に変形を与えた(図 8 の F, H 宅, 写真 3)。移動土塊の先端は、H 宅の西にあった 2 棟の物置を押し潰しながら焼肉店(図 8 の G)の目前まで達して停止している。

右下の住宅は（図 8 の C 宅）崖の上端のレベルに建てられていた。中央の人物の真上に一部が宙に浮いた隣家の住宅（図 8 の B 宅）の土台が見える

Photo 2 Scarp of the Midorigaoka-6-chome landslide and a collapsed house.

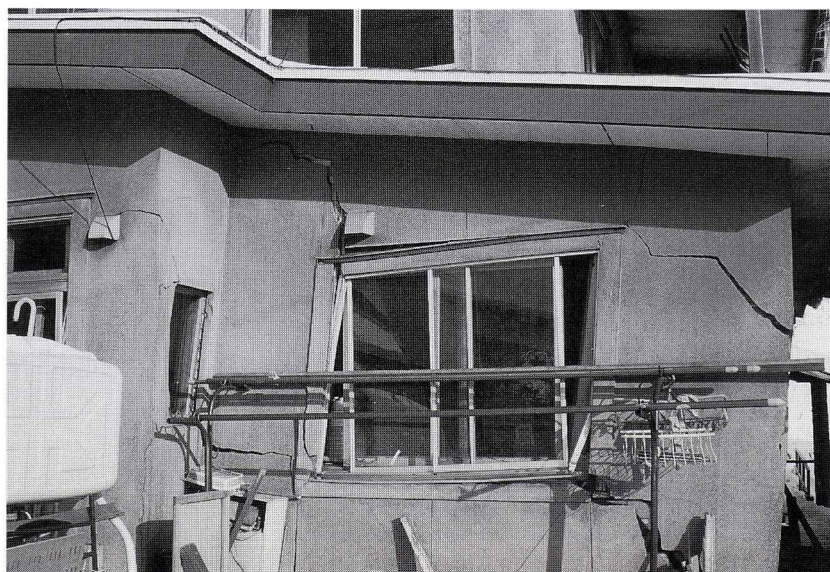
写真 3 緑ヶ岡6丁目地すべりによって変形を受けた住宅（図 7 の H 宅）

Photo 3 A house transformed by the Midorigaoka-6-chome landslide.

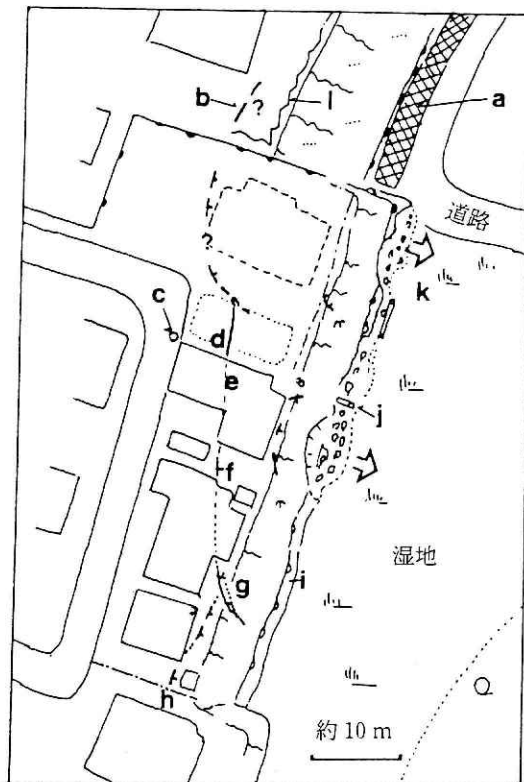
図16 緑ヶ岡5丁目住宅の変動状況 (北海道立地下資源調査所, 1994)

地点10)では比高約10mの崖上に造成された住宅地の地盤に延長約60mの亀裂が走り、崖下の積みブロックが崩壊している(図16)。このような地盤の変動による住宅地の被害は釧路段丘上の上に分布しており、その多くは段丘の縁に近い部分に集中している(図6)。

- a : 抑え盛土 (地震後緊急に施工)
- b : 亀裂 (埋められており詳細不明)
- c : 集水管
- d : 開口亀裂 (幅 10 cm)
- e : 家屋に亀裂がはいり、東側沈下
- f : 東側が沈下
- g : のり肩に段差、のり面はふくれる
- h : 東側沈下 (ブロック塀に亀裂)
- i : ブロック積み擁壁が膨らむ
- j : 排水塩ビ管の折損
- k : 積みブロックの崩壊
- l : 金属柵の折れ曲がり

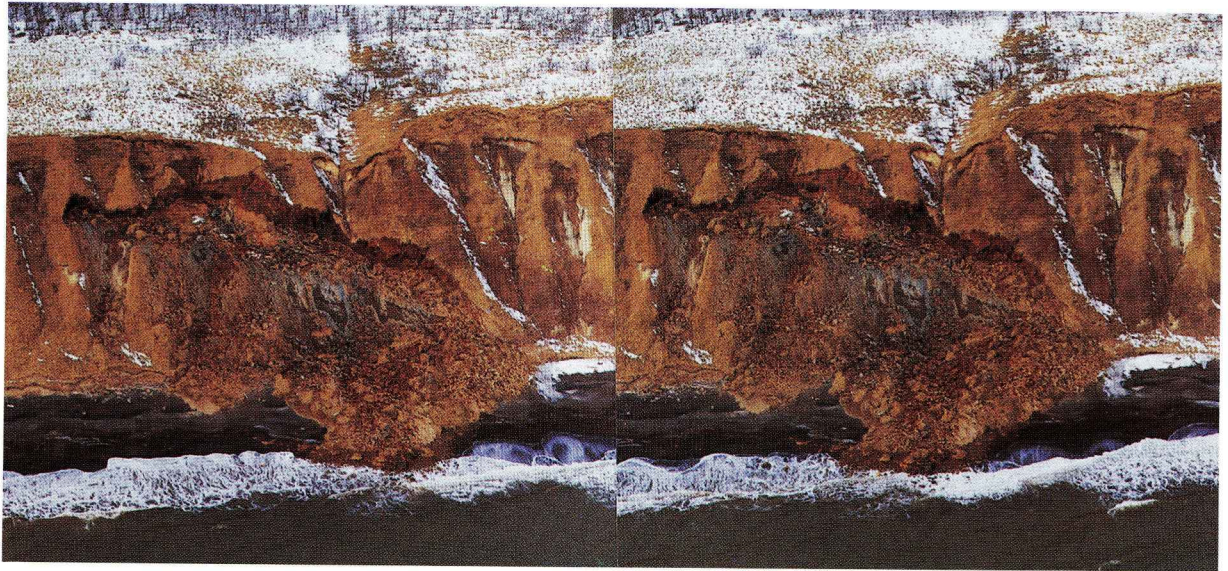
写真11 海岸の海食崖に生じた崩壊（実体視写真，シン技術コンサル撮影）

Photo 11 A collapse of a cliff along the coast (Photo by Shin technical consultant Co.).

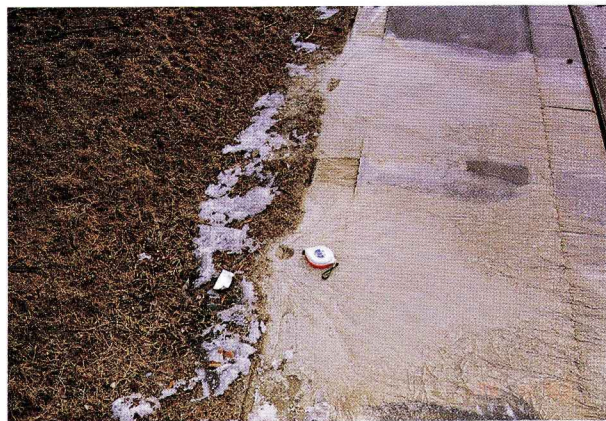
写真15 美原団地内における噴砂状況（藤田英治氏撮影，図23のA地点）

photo 15 Sand boils at the Mihara housing complex.
(Photo by Mr. Fujita)

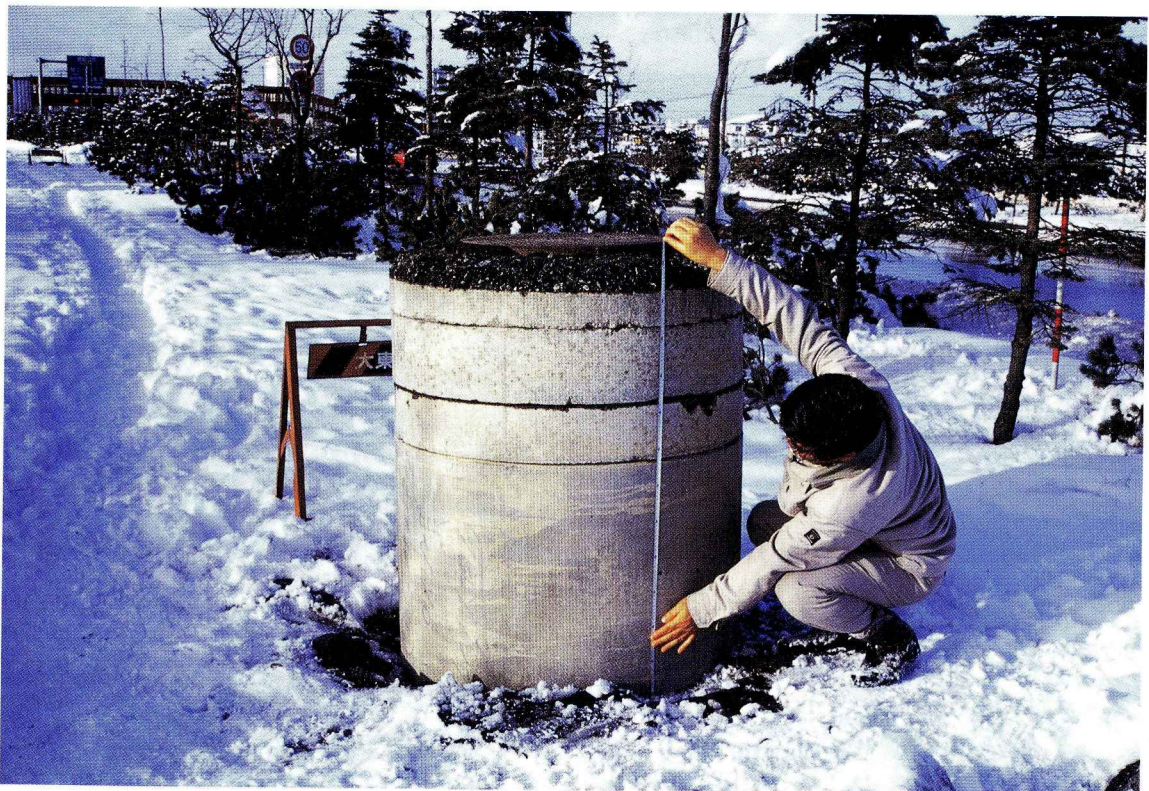
写真16 釧路町木場のバイパス脇歩道上に生じたマンホールの抜け上がり

られたマンホールは地表から 1.5 m の高さまで持ち上げられている（写真 16）。また数十 cm 以上持ち上げられたものが 10 本近くある。町の調査によれば，被害はマンホールの間をつなぐ地下の管路にもおよび，多数の損傷

photo 16 Uplifting manhole on the bypass side at Koba in Kushiro town.
